MANDAT

Rapport d'analyse de la déformation d'un réservoir

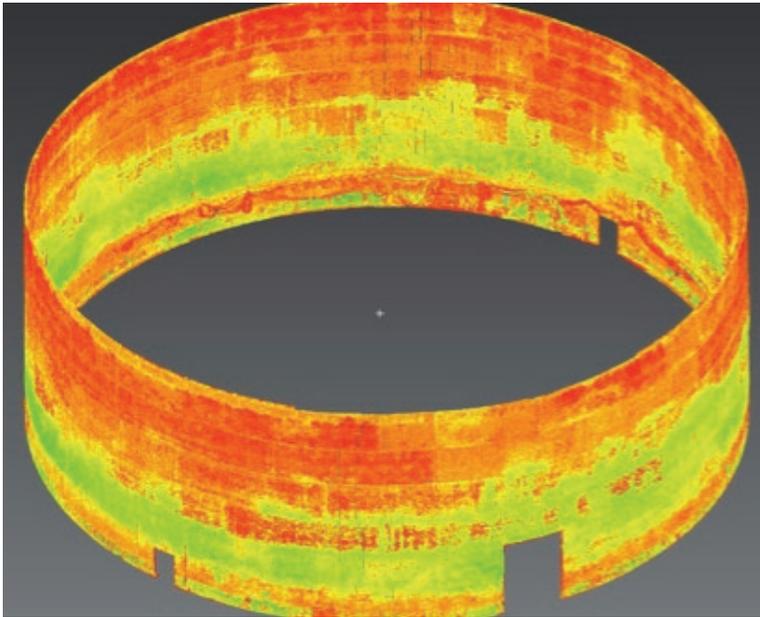
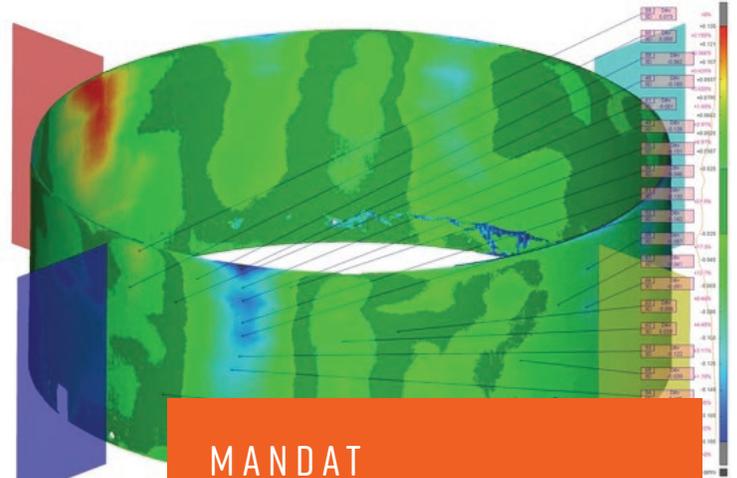
Relevé par scan 3D des parois d'un réservoir de 15 mètres de hauteur par 40 mètres de diamètre pour documenter les déformations. Nous avons produit un rapport documentant la déformation des parois du réservoir à l'aide d'une échelle de couleur. Les déformations sont calculées entre un modèle théorique basé sur le rayon moyen du cylindre et le nuage de point.
